# Abenteuer Brunnen – Chronologie einer Korrektur

Brunnensanierung ■ Ein landwirtschaftlicher Betrieb nutzt einen erst 1998 neu errichteten eigenen Brunnen zur Versorgung seines Viehbestandes. Nach acht Jahren Betriebszeit wurde der Ausfall des Brunnens für den Betrieb existenzbedrohend, denn im Brunnen trat relativ unvermittelt und danach dauerhaft eine hohe, die Betriebspumpe zerstörende Sandführung auf. Zur Verifizierung der Schadensdiagnose wurden komplexe geophysikalische Messungen erforderlich, deren Ergebnisse eine sichere Grundlage für die zu treffende Sanierungsentscheidung waren.

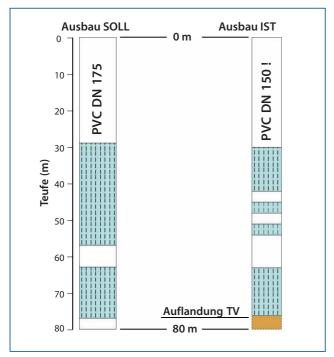
**Abb.1** Unsanierter Brunnen; Kontrolle des Ausbauzustandes anhand einer TV-Befahrung (Legende siehe Abbildung 2)

Als erste Maßnahme wurde daraufhin eine TV-Untersuchung veranlasst. Hierbei wurde festgestellt, dass der PVC-Ausbau aus Rohren DN 150 und nicht, wie im Ausbauplan angegeben, aus einer DN 175 mm-Rohrtour besteht, mechanisch völlig intakt ist und freie Filterschlitze sowie weitgehend klares Wasser aufweist – Hinweise auf einen unmittelbaren Sandeintrag wurden nicht gefunden. Lediglich oberhalb des Wasserspiegels wurde im eigentlich abgedichteten Bereich (so genannter norddeutscher Ausbau ohne Sperrrohr) eine undichte Rohrverbindung mit sichtbarem Fremdwassereintrag lokalisiert.

Im Ergebnis dieser Messungen wurde nochmals verifiziert, dass der vorliegende Ausbauplan lediglich eine "Aufmaßskizze" darstellte und deutlich von der Wirklichkeit entfernt war (Abb. 1). Neben einem kleineren Ausbaudurchmesser als angegeben und der vom Ausbauplan deutlich abweichenden Filtereinbauteufen konnten mit Hilfe der geophysikalischen Untersuchungen noch zusätzlich die folgenden Schäden am Brunnen ermittelt werden:

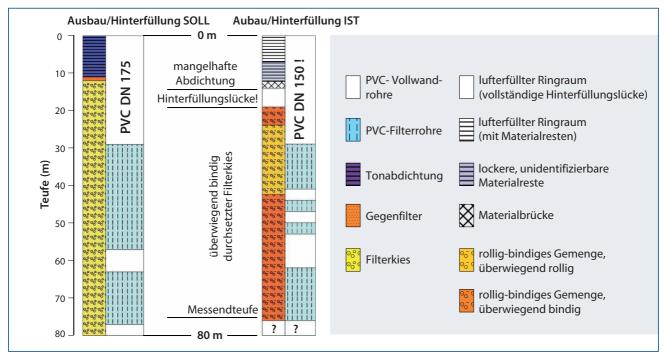
- Eine Oberflächenabdichtung ist nur noch in Resten vorhanden und damit hydraulisch unwirksam.
- In der Abdichtungsstrecke sowie im Filterkies treten Hinterfüllungslücken und Brückenbildungen auf.
- Erhebliche Materialumlagerungen im Ringraum haben zu einer Vermengung von eingespülten, oberflächennah anstehenden Lockersanden mit dem eingebauten Abdichtungston geführt (Abb. 2).
- Der Brunnen erschließt nicht über seine gesamte Filterstrecke Grundwasserzutritte, er ist offensichtlich zu tief ausgebaut worden (Abb. 4).

**Abb. 2** Unsanierter Brunnen; Ergebnis der Ringraumkontrolle durch geophysikalische Untersuchungen; Messungen: Temperaturmonitoring (vgl. hierzu: LUX, SCHEFFEL 2002) sowie Gamma-Ray-, Gamma-Gamma-Dichte- und Neutron-Neutron-Log

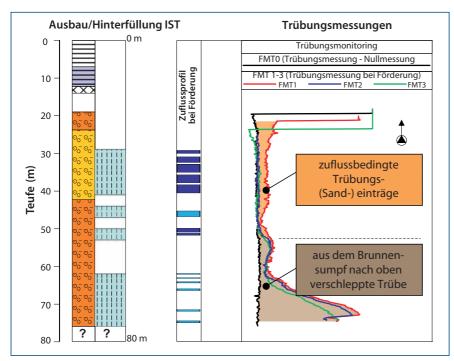
Die plötzliche Sandführung des Brunnens konnte auf Grund dieser Messergebnisse eindeutig auf eine mittlerweile völlig unwirksame Abdichtung zurückgeführt werden. Über den Ringraum erfolgt, insbesondere bei Absenkung im Brunnenbetrieb, eine permanente niederschlagsabhängige Zusickerung oberflächennaher Grundwässer bis in den Filterbereich des Brunnens. Dabei wurden die bis ca. 10 Meter Teufe anstehenden Lockersande ausgewaschen und nach unten verschleppt. Dies führte zu einem permanenten Sandeintrag und neben den Schäden an der Pumpe zu einer etwa 5 Meter hohe Auflandung im Brunnen (Abb. 3). Eine weitere Nutzung des Brunnens war unter diesen Bedingungen nicht mehr möglich.

Abb. 3 Unsanierter Brunnen; Lokalisierung von Sand- bzw. Trübungseinträgen in Gegenüberstellung zu den Zuflusshorizonten; Messungen: fotometrisches Trübungsmonitoring (vgl. hierzu: Lux, Scheffel 2006), Zuflusshorizonte laut Flowmeter-Log (Legende siehe Abbildung 2)

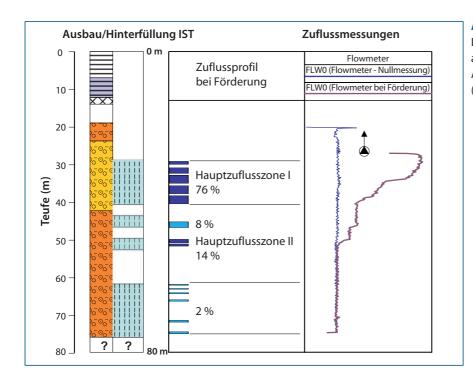
Abb. 4 Unsanierter Brunnen; Lokalisierung der bei Förderung auftretenden Zuflüsse und ihrer Anteile mittels Flowmeter-Logs (Legende siehe Abbildung 2)

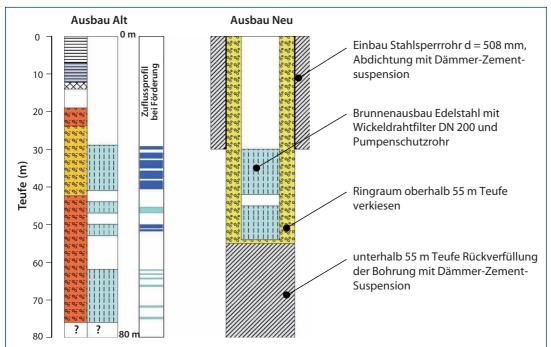
Abb. 5 Sanierungsplanung; Geplanter Neuausbau in Gegenüberstellung zur Situation im unsanierten Brunnen; Planungsgrundlage: Geophysikalische Untersuchungen (Legende siehe Abbildung 2)

- den aus Aufsatz- und Filterrohren bestehenden PVC-Altausbau DN 150 einschließlich des Filterkieses komplett auszuräumen,
- die Bohrung bis 30 Meter Teufe aufzuweiten, ein Stahlsperrrohr DN 508 bis in diese Teufe einzubauen und mit einer Dämmer-Zement-Suspension abzudichten (so genannter süddeutscher Ausbau mit Sperrrohr),

- anschließend die dann unterhalb von 30 Meter bis ca. 80 Meter Teufe offene, standfeste Bohrung mit einem vorgeblichen Bohrdurchmesser von 420 Millimeter nochmals geophysikalisch mit dem Schwerpunkt einer neuerlichen Zuflussbewertung zu untersuchen und im Zusammenhang damit einen Zwischenpumpversuch zu fahren,

- und danach den neuen Ausbau (Endausbauteufe und Teufe des Pumpenschutzrohres im ansonsten unterhalb von rund 31 Meter Teufe vollständig verfilterten Brunnen) festzulegen, der aus Edelstahl mit Wickeldrahtfiltern DN 200 bestehen soll. Den dieserart geplanten Neuausbau zeigt Abbildung 5.

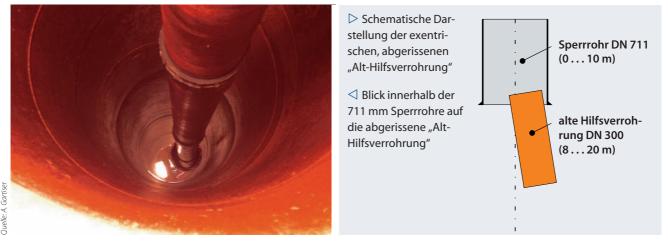
und seiner Hinterfüllung, bei der sich die geophysikalischen Aussagen zum Zustand des Ringraumes bestätigten, musste festgestellt werden, dass in einer Teufe von 8 bis 20 Meter eine abgerissene ehemalige Hilfsverrohrung von DN 300 in der Brunnenbohrung steckte. Der Nachweis hierfür wurde durch eine zweite TV-Befahrung erbracht. Abbildung 6 zeigt den Blick durch ein zwischenzeitlich bis 10 Meter Teufe eingebautes Standrohr von 711 Millimeter Durchmesser auf die völlig exzentrische Lage dieser abgerissenen Rohre. Der Abriss dieser Rohre und deren Verbleib im Brunnen waren in keiner der vorhandenen Altunterlagen dokumentiert. Versuche, diese Rohre mit Hilfe eines Innenrohrhebers auszubauen, scheiterten trotz erheblicher Zugkräfte.

Der daraufhin gefasste Entschluss der Brunnenbaufirma, die abgerissenen Rohre mit verschraubten 419-mm-Rohren überbohren zu wollen, erwies sich als verhängnisvoll, da nicht nur die Exzentrizität der verlorenen Rohre, sondern ein zusätzlich vorhandener starker Neigungsaufbau der alten Brunnenbohrung zum Festklemmen der Überbohrrohre in 18 Meter Teufe und zu deren Abriss an einer Schraubverbindung in ca. 12 Meter Teufe führten. Diese nun unter der Oberkante der ursprünglich zu bergenden 300-mm-Altverrohrung liegende Abrissteufe vergrößerte die ohnehin schon vorhandenen Schwierigkeiten insofern, als dass nunmehr auch die Überbohrrohre nicht mehr zu fassen waren und für ihre Bergung ein zuvoriger Ausbau der 300er-Verrohrung

Abb. 6 Technische Probleme; Abgerissene, geneigt im Brunnen verklemmte alte Hilfsverrohrung (schematisch)

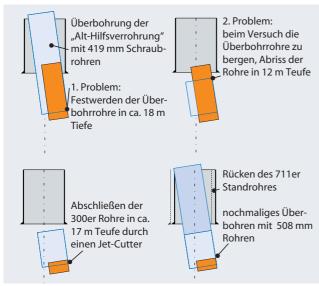
**Abb. 7** Technische Probleme; Versuch des Überbohrens der alten Hilfsverrohrung und Bergung der abgerissenen Verrohrungen (schematisch)

zwingend notwendig geworden war (Abb. 7). Letzteres wurde dadurch realisiert, dass diese Rohre in 17 Meter Teufe durch ein Jet-Cutting abgeschossen (Abb. 8) und danach gezogen wurden, sodass nur noch ein zu überfräsender Rest von ca. 3 Meter der 300-mm-Verrohrung in der zwischenzeitlich bis in eine Teufe von 19 Meter aufgekiesten Bohrung verblieb.

Überbohrverrohrung war aber auch dann noch nicht möglich, da die wiederholten Sandeinbrüche diese Rohre im Bohrloch so verklemmten, dass sie nur durch ein neuerliches Überbohren zu lockern waren. Dies erfolgte durch tieferes Eindrehen der 711-mm-Standrohre bis auf 13,7 Meter und durch zusätzliches Überbohren der beiden abgerissenen Rohrstränge mit einem Bohrdurchmesser von 508 Millimeter bis in 20,5 Meter Teufe (Abb. 7). Im Anschluss daran gelang es nach neuerlichen Mehrfachversuchen, die verlorenen Rohre zu bergen.

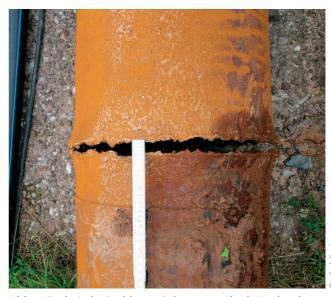
**Abb. 8** Technische Probleme; Geborgener Abschnitt der alten Hilfsverrohrung nach dem Jet-Cutting (schematisch); Sichtbarer Schnitt ist das Resultat eines anfänglichen Fehlversuchs.

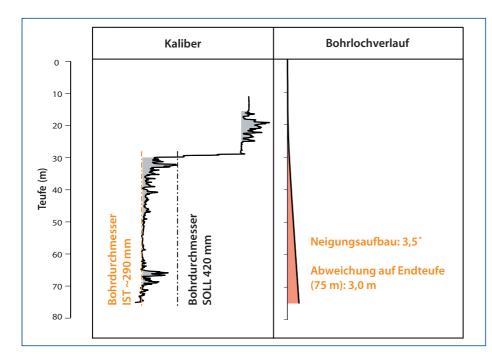
Nebenbei wurde durch diese Messungen festgestellt, dass der ursprüngliche Durchmesser unterhalb der genannten Aufweitungsteufe nicht, wie angegeben, 420 Millimeter, sondern nur 290 Millimeter betrug; gleichzeitig konnte die bereits angesichts der Komplikationen gemutmaßte Neigung des Bohrlochs quantitativ bestimmt werden (Abb. 9).

Abb. 9 Geophysikalische Messungen in der offenen Brunnenbohrung (Ausschnitt); Ergebnisse des Kaliber- und des Bohrlochverlaufs-Logs, Messungen nach dem für das spätere Sperrrohr nötigen Aufweiten bis 30 Meter Teufe und vor dem Aufweiten der unteren Bohrlochabschnitte auf den vorgegebenen Durchmesser

Nach Beseitigung aller Bohrhindernisse und Komplikationen wurden die Arbeiten fortgesetzt. Das alte Bohrloch wurde bis in 30 Meter Teufe mit einem Werkzeug von 670 Millimeter aufgeweitet. In dem nunmehr unterhalb des Standrohres offenen Bohrloch wurden nochmalige geophysikalische Messungen durchgeführt (Abb. 9). Abweichend von der ursprünglichen Planung erfolgten angesichts der negativen
