## Trinkwasserversorgung Coburg – Planvolle Brunnensanierung am Beispiel des Tiefbrunnens II

Die SÜC Energie und H<sub>2</sub>O GmbH betreibt in zwei Gewinnungsgebieten insgesamt 14 Tiefbrunnen mit Erschließungsteufen von bis zu 140 m und einer Gesamtförderleistung von 3,1 Mio. m<sup>3</sup> Grundwasser. Die Brunnen wurden im Zeitraum zwischen 1936 und 1981 errichtet und erschließen den ergiebigen Kluftgrundwasserleiter Unterer/Mittlerer Buntsandstein. Seit rund 15 Jahren werden im Zuge von Pumpenwechseln systematisch technische und hydrogeologische Zustandsfeststellungen an den Brunnen durchgeführt. Ergeben sich bei den Auswertungen bauliche Mängel, wird für den betreffenden Brunnen ein Sanierungskonzept erarbeitet. Anschließend werden die Kosten ermittelt und diese in den nächsten Haushalt eingestellt. Die eigentlichen Baumaßnahmen erfolgen nach Freigabe der Haushaltsmittel und konnten bisher geordnet, planvoll und somit kostensparend umgesetzt werden. Die Zusammenarbeit von Wasserversorger, Bohrfirma und hydrogeologisch betreuendem Büro folgt einer fachlichen Routine, die am Praxisbeispiel des Tiefbrunnens II im Gewinnungsgebiet Mönchröden erläutert wird.

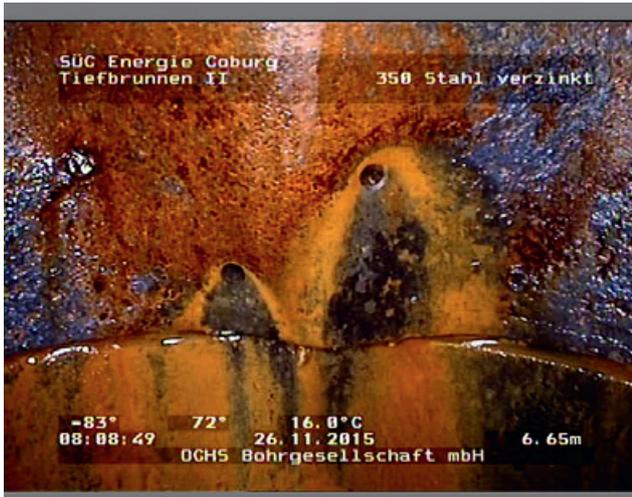
**Abb. 2** - Zustandskontrollen mittels Kamerabefahrung: Korrosion und Ablagerungen an der Rohrtour lassen weitere Maßnahmen notwendig werden.

Eine im August 2015 durch die SÜC veranlasste TV-Befahrung des Brunnens zeigte, dass die gesamte Rohrtour korrodiert ist und massige rotbraune bis braungraue Beläge aufweist, die möglicherweise stärkere Korrosionsschäden bedecken (Abb. 2). Im Aufsatzrohr wurden undichte Rohrverbindungen festgestellt und die Filterrohre waren überwiegend stark zugesetzt, zudem wurde ein nicht in den Planunterlagen dargestelltes Pumpenschutzrohr ermittelt. Die Auflandung wurde überraschenderweise bereits in rund 88 m unter GOK festgestellt. Im Anschluss an die Voruntersuchungen wurde der Brunnenkopf zur Verhinderung von Einträgen in den Brunnen wieder aufgesetzt.

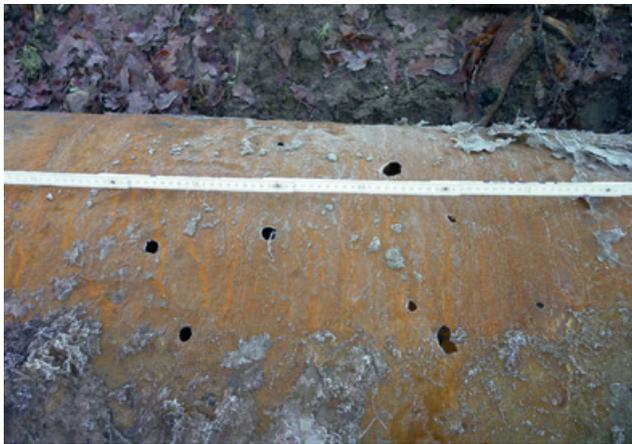
**Abb. 3** - Das korrodierte Sperrrohr hatte zusammen mit der ausgespülten „Tonabdichtung“ als Hinterfüllung seit Jahren keine Wirksamkeit mehr.

Die Unterkante des Sperrohres wurde plankonform in 6,0 m Teufe festgestellt, allerdings reichten die Abdichtungsmaterialien bis etwa 8,6 m. Die Unwirksamkeit der Absperrung konnte aufgrund der Ergebnisse von Temperaturmessungen angenommen werden. Mithilfe dieses sogenannten Temperaturmonitorings können bei Brunnenbetrieb Temperaturveränderungen im Absperrbereich festgestellt werden, aus denen auf hinter den Rohren stattfindende Sickerwässer geschlossen werden kann.

Im Zuge der Maßnahmen wurden rund 5,3 m Stahl-Sperrrohr DN 800 ausgebaut (Abb. 3). Das Sperrrohr zeigte flächige Korrosion, partiell Lochfraß und besaß innen harte, zentimeterdicke Filterkies-Inkrustationen. Des Weiteren wurden ca. 86,6 m Rohrtour DN 350 und DN 400 aus verzinktem Eisen ausgebaut, die ebenfalls stark korrodiert war (Abb. 4 & 5). Etwa 3,0 m der Rohrtour ohne Bodenstück verblieben im Bohrloch, da diese nicht oder nur sehr aufwendig ausbaufähig war. Der abgesaugte Filterkies wurde dem Kornspektrum 5,6-8 mm zugeordnet.

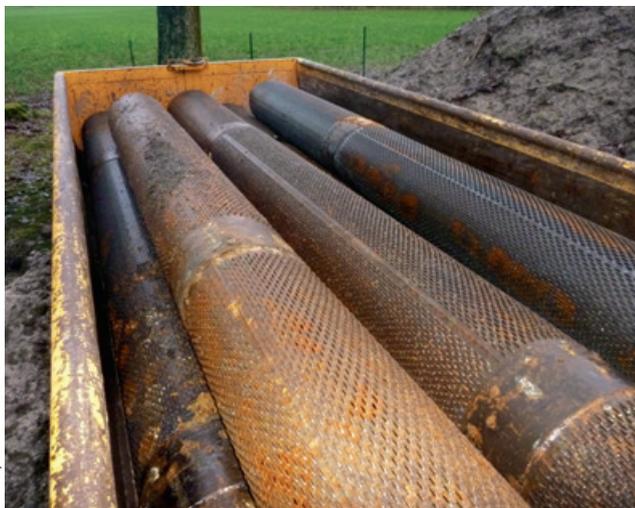
**Abb. 4** – Die ausgebaute Schlitzbrückenfilter haben nach rund 45 Jahren ihren Dienst verdient beendet und werden einer Wiederverwertung zugeführt.

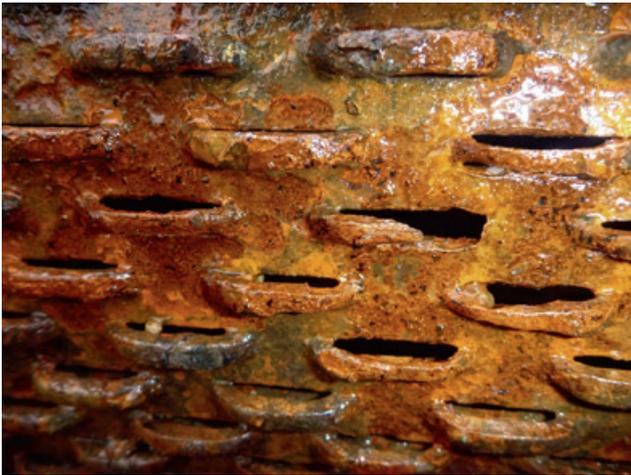
**Abb. 5** - Erst im Detail ist erkennbar, wie weit die Korrosion der Schlitzbrücken bereits fortgeschritten ist.

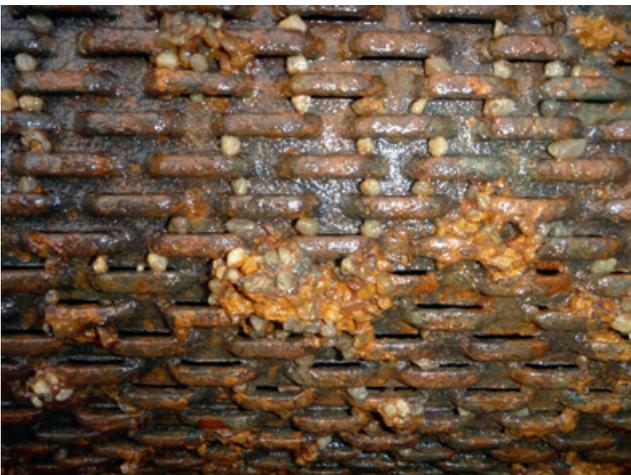
**Abb. 6** - Diese Kiesverbackungen am Filter haben sogar die Hochdruckreinigung und den Ausbau unbeschadet überlebt. Regeneriermaßnahmen hätten hier nicht mehr geholfen.

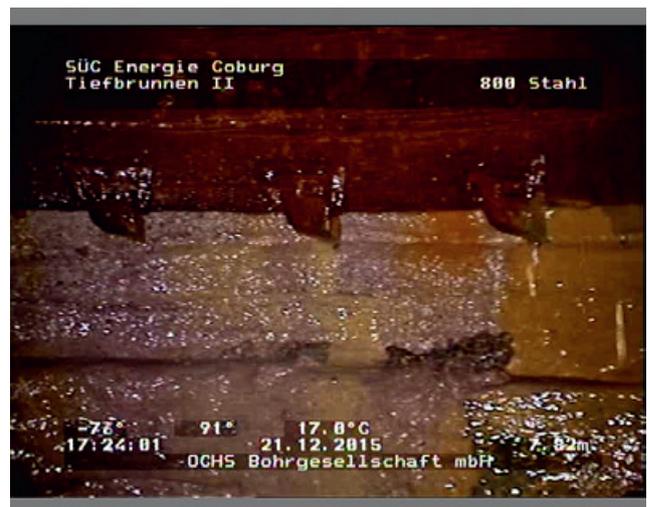
**Abb. 7** - Blick auf den Schneidschuh des Überbohrrohres im Buntsandstein. Die Kamerabefahrung dient während der Baumaßnahmen der Zustandsfeststellung im offenen Bohrloch. Im vorliegenden Fall sollte die Frage nach möglichen Auskolkungen im Bereich der Unterkante der geplanten Abdichtung beantwortet werden.

- Überbohren Sperrrohr DN 800 mittels 1.000 mm-Standrohr bis 5 m und mittels 900 mm-Überbohrrohr bis 8 m (Abb. 7),
- Ausbau des alten Sperrrohres DN 800,
- Überbohren eines hinter dem Vollrohr stark verbackenen Filterkiesbereiches im Abschnitt 6-15 m mit DN 600,
- nochmaliges Schlitzten der Rohrtour DN 400/350 in ca. 85 m Teufe mit anschließendem Absaugen des Filterkieses,
- Ausbau der Rohrtour DN 400/350; Abriss in 88 m Teufe, 3 m konnten nicht geborgen werden, Absaugen Auflandung bis 91 m und
- Durchführung Geophysik II sowie einer TV-Befahrung im offenen Bohrloch.

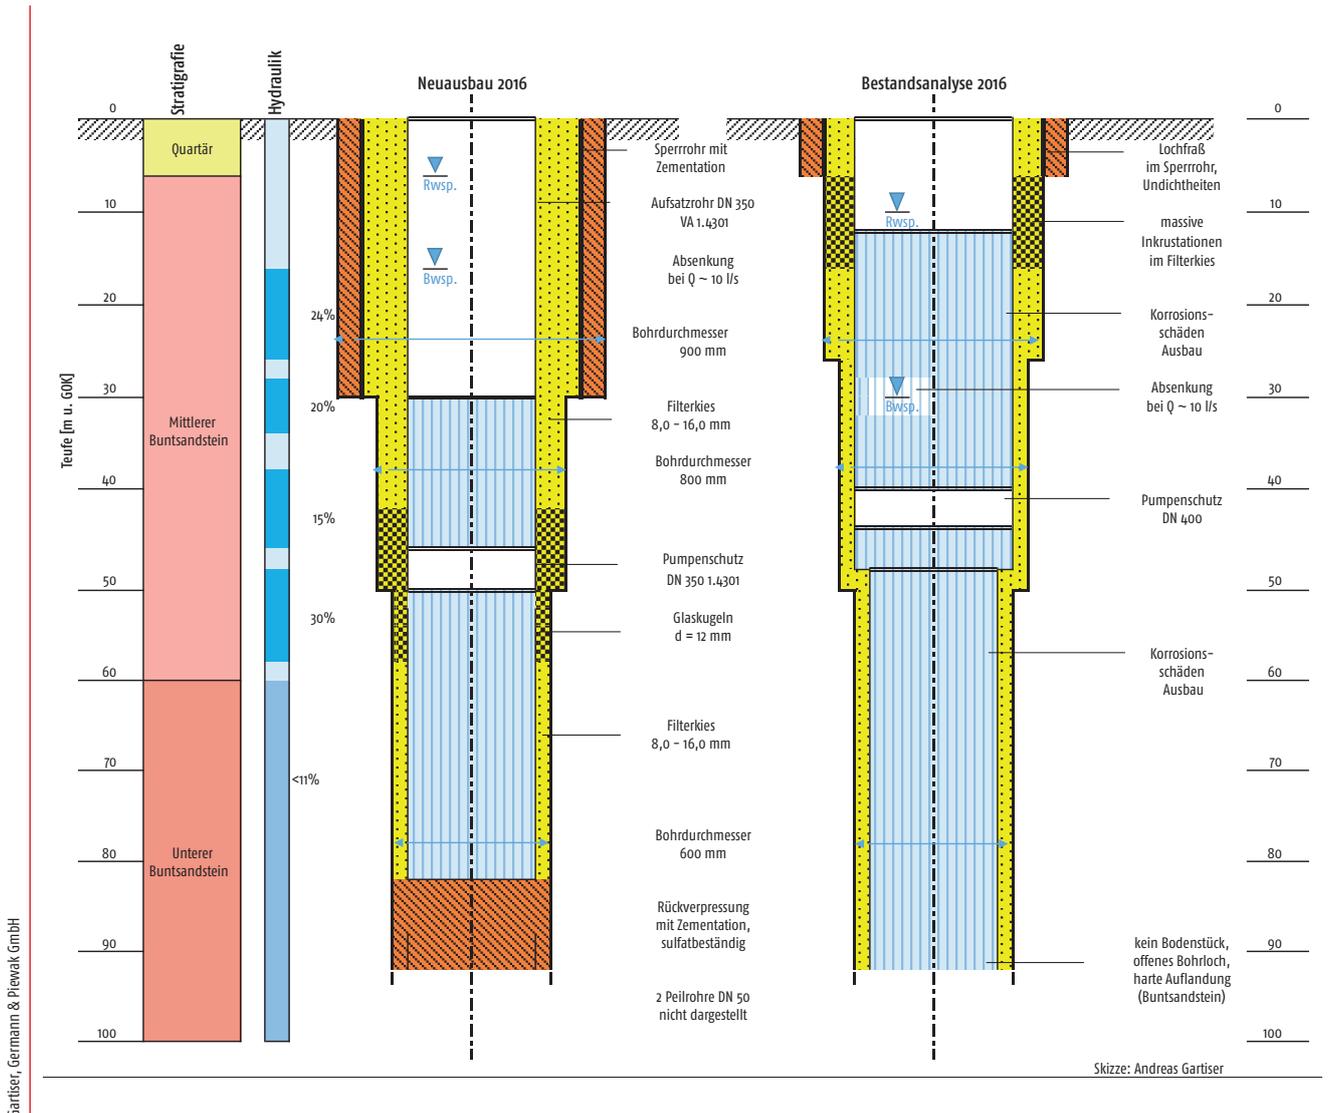
**Abb. 8 - Planung des Neuausbaus Brunnen II.** Neben einer Vertiefung der Abspernung wurde verkürzt ausgebaut. Solche letztlich kostensparenden Änderungen lassen sich nur dann risikolos vornehmen, wenn entsprechende Untersuchungsergebnisse vorliegen.

Die Hauptwasserführung des Brunnens II erfolgt in Teufen unterhalb 30 m und vor allem in einem eng begrenzten Abschnitt von 46,0-52,7 m. Wegen der Einflüsse oberflächennaher Wässer sollte eine tiefer reichende Abdichtung mit einer Zielteufe von 31,0 m unter GOK unter Inkaufnahme einer etwa 16 % niedrigeren Entnahmemenge vorgesehen werden. Hinsichtlich eines eventuell verkürzten Ausbaus des Brunnens sollte nach Vorliegen der Geophysik II im offenen Bohrloch entschieden werden. Nach damaligen Kenntnissen würden dadurch rund vier bis zehn Prozent der Zuflüsse abgesperrt. Das Pumpenschutzrohr sollte in einem Bereich außerhalb der Hauptzutrittszone in Abhängigkeit der künftigen Absenkung und geplanten Endteufe platziert werden. Als bevorzugter Abschnitt wurde vorläufig der Bereich zwischen etwa 40-43 m unter GOK empfohlen (Abb. 8).

Die Oberkante des Filters wurde aufgrund der Ergebnisse eines Zwischenpumpversuches im offenen Bohrloch bei 30,5 m vorgeesehen. Das künftige Pumpenschutzrohr wurde im Abschnitt 46,5-49,5 m und damit in einem Bereich platziert, in dem keine Zutritts Horizonte existieren. Auf den Einbau eines Sumpfrohrs wurde verzichtet, da dieses nicht mehr Stand der Technik ist (Abb. 8).

Die Leistungseinbußen des Brunnens durch die tiefere Abspernung und die Rückverpressung des untersten Teils wurden auf etwa 27 % geschätzt und zur Verbesserung der Wasserqualitäten in Kauf genommen. Auffallend war der Anstieg des Ruhewasserspiegels nach dem Einbringen der Sperrverrohrung um ca. 2 m (Abb. 8), was die Wirksamkeit der Maßnahme bestätigt.

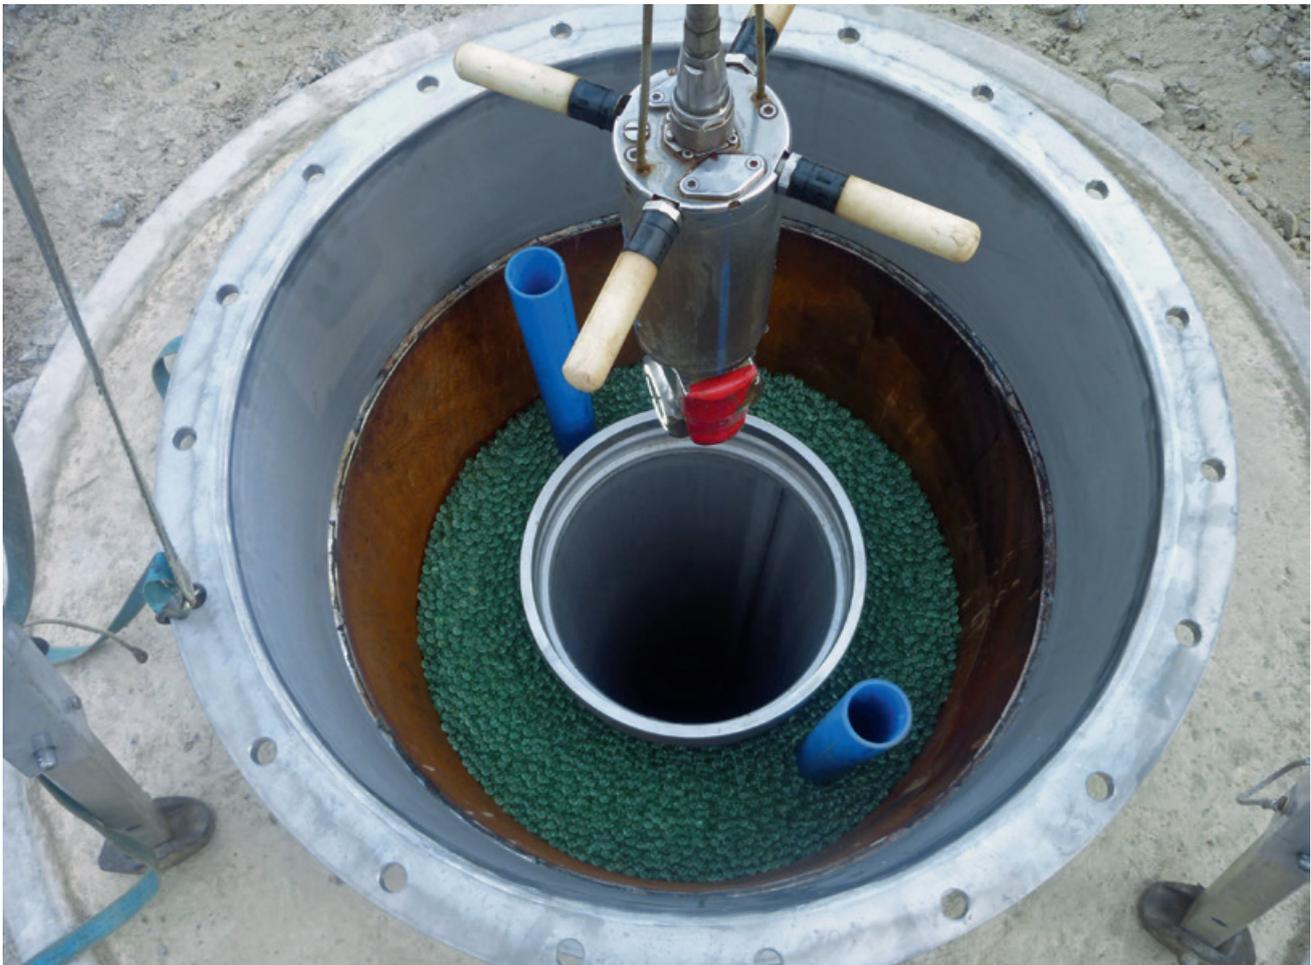
**Abb. 9** – Die Abnahme des Brunnens mittels Kamerabefahrung nach Fertigstellung des Brunnens. Die Filterschüttung wurde mit einer dm-mächtigen Lage aus Glaskugeln überdeckt.

nens durchgeführt (Abb. 9). Die eingebaute Rohrtour ist plankonform und ohne technische Beanstandungen. In den Filterschlitzten des tieferen Abschnittes sind lockere Ablagerungen erkennbar, die aus Absaigerungen von Feinststoffen im Zuge des Pumpversuches resultieren. Diese Ablagerungen wurden nachführend durch die Fa. Ochs abgesaugt.

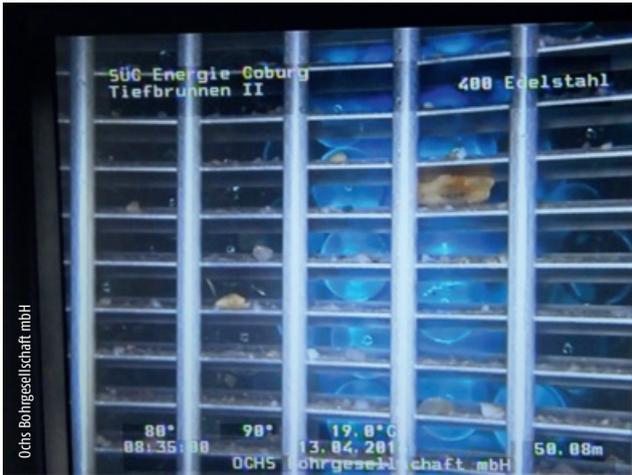
Abb. 10 – Wickeldrahtfilter mit Spaltweiten von 3 mm und Filterkies 8-16 mm sowie in den hochdurchlässigen Bereichen Glaskugeln d = 12 mm

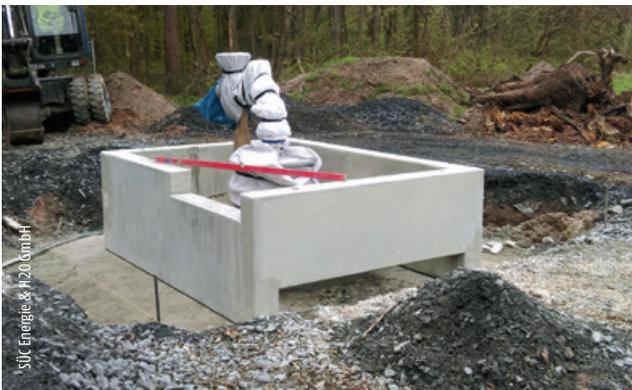
Abb. 11 – Das Fundament des neuen Brunnenhauses wurde auf die einzementierten Betonrohre aufgesetzt, die während der Baumaßnahmen als „Standrohr“ dienen.

Im Anschluss an die Brunnenbauarbeiten wurden durch die SÜC die Fundamente (Abb. 11) und das Brunnenhaus (Abb. 12) gesetzt sowie die Installationen (Abb. 13) montiert. Ebenso wurden die Verbindungsleitungen erneuert und eine neue Zaunanlage für den Fassungsbereich errichtet. Der Brunnen ist mittlerweile wieder angeschlossen und speist seit einigen Wochen in die Versorgung ein.

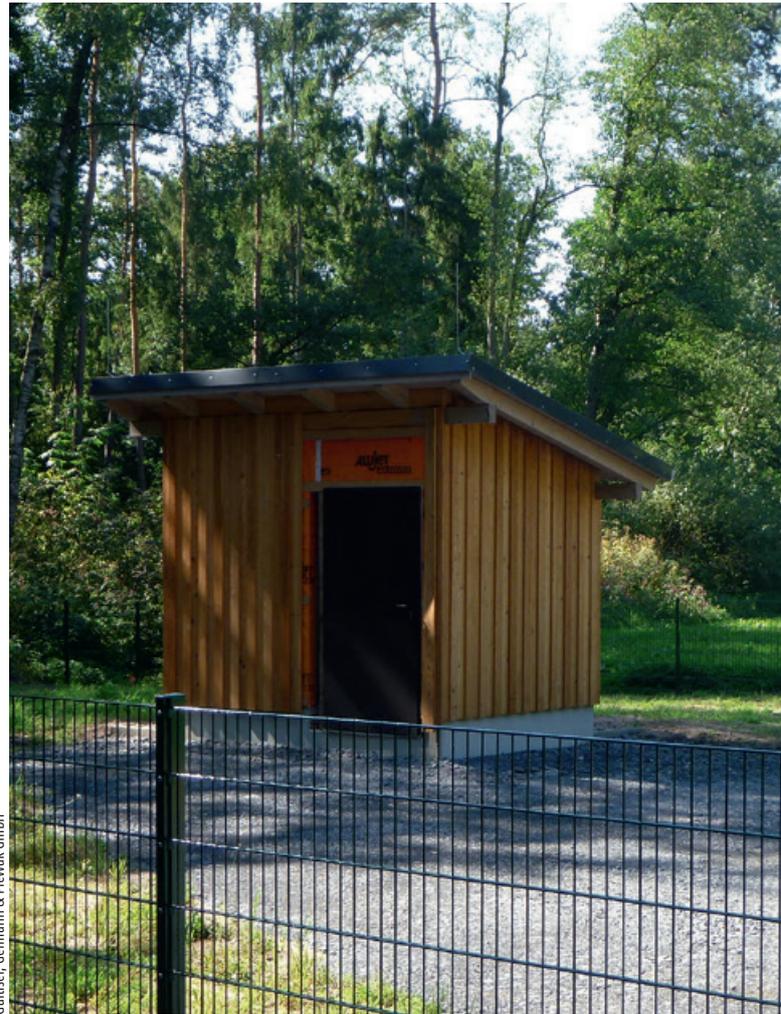
Abb. 12 – Das Brunnenhaus in Holzständerbauweise lässt sich mit dem Kran wegheben und hat zusätzlich einen Zugang über das Dach.

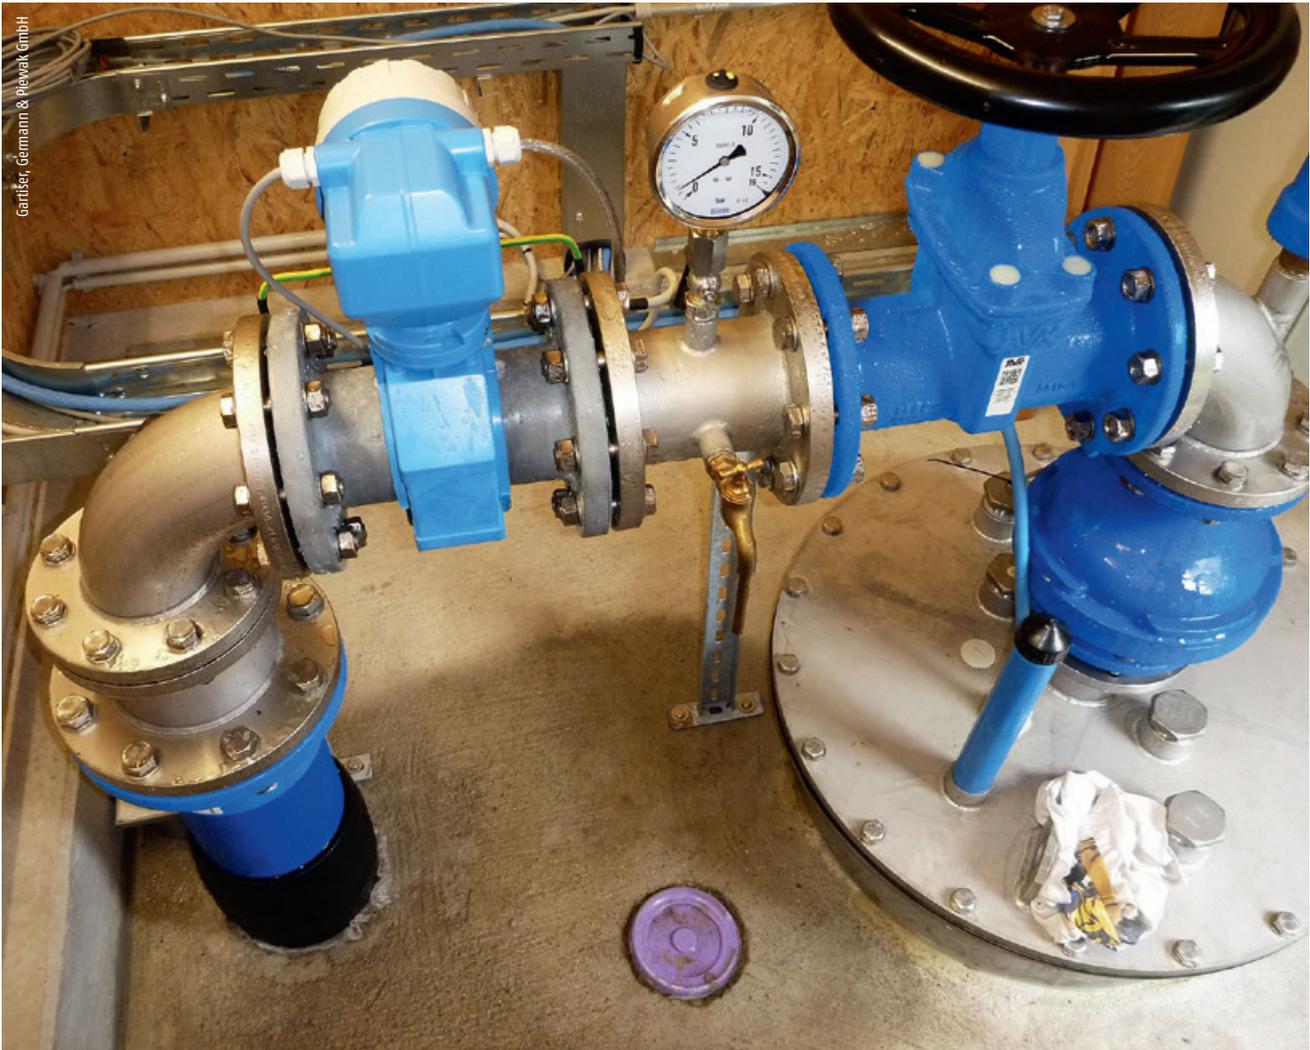
**Abb. 13** - Die Installationen im Brunnenhaus sind sehr gut zugänglich, müssen allerdings im Winter beheizt werden.
