# Brunnensanierung mit Überraschungen

**Ein Praxisbeispiel** ■ Ein 1964 errichteter Tiefbrunnen einer Gemeinde in Oberfranken zeigte seit Ende der 80er-Jahre einen zunehmenden Rückgang seiner Ergiebigkeit. In immer kürzeren Abständen wurden aufwendige Regenerierungen nötig. TV-Befahrungen ließen mechanische Brunnenschäden und geophysikalische Untersuchungen die vollständige Unwirksamkeit der Oberflächenabdichtung des Brunnens erkennen, sodass sich die Gemeinde zur Komplettsanierung des Brunnens entschloss. Im Beitrag werden die Schritte dieser Maßnahmen einschließlich der während der Sanierung aufgetretenen Überraschungen dargestellt – Wahrheitsfindung 44 Jahre nach dem Bau des Brunnens.

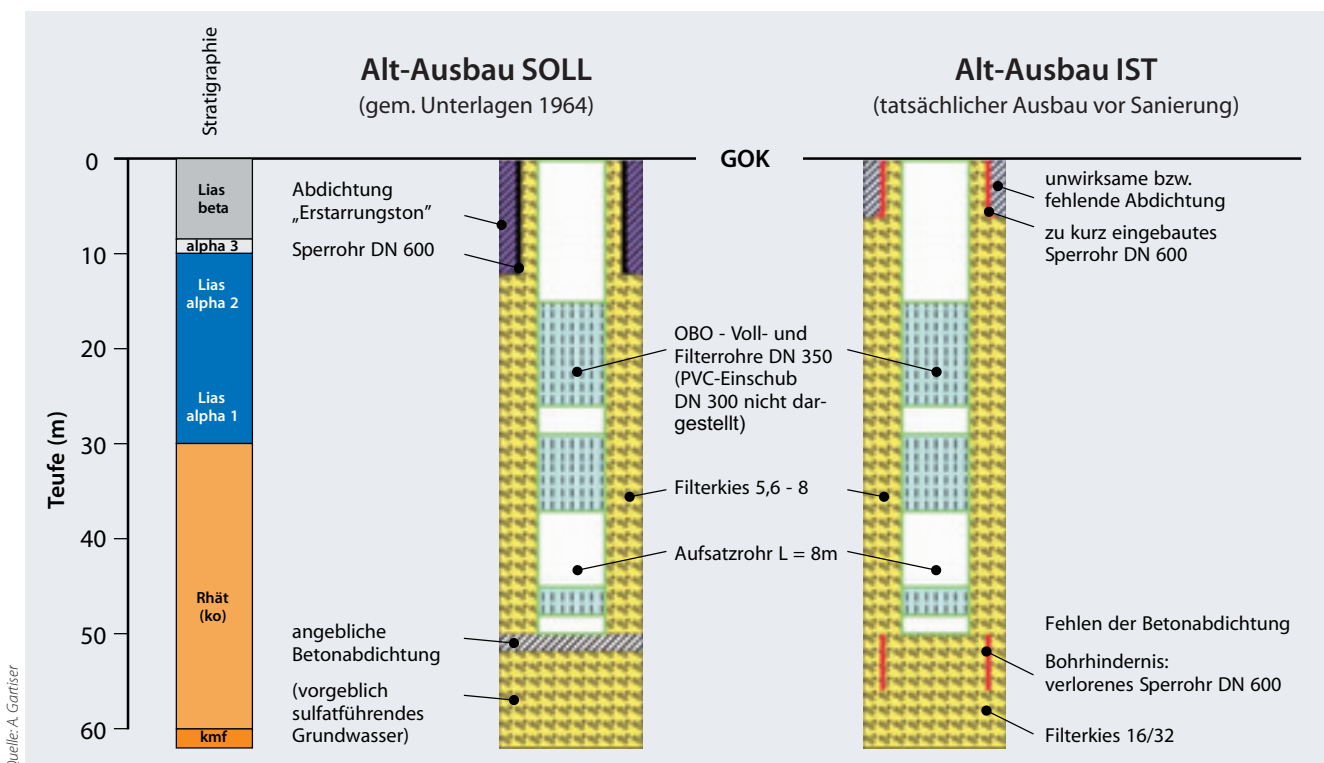
Abb. 1 Tatsächlicher Altausbau von 1964 in Gegenüberstellung zu den Soll-Angaben

Der Brunnen wurde 1964 wegen angeblich im untersten Bohrlochabschnitt erhöhter Sulfatgehalte nur bis 50 m Teufe mit einer OBO-Verrohrung DN 350 ausgebaut und zwischen 15 m und 48 m verfiltert. In den Teufen 26 bis 29 m und 37 bis 45 m waren Pumpenschutzrohre zwischengeschaltet, die die freie Filterfläche um immerhin 11 m verkürzten. Die Oberflächenabdichtung durch ein mit sog. Erstarrungston hinterfülltes Stahlperrohr von 600 mm Durchmesser sollte von 0 m bis ca. 12 m Teufe reichen. Das unerwünschte Wasser der tieferen Abschnitte wurde durch eine vorgebliche Betonabdichtung im Bereich der Brunnensohle abgesperrt.

Diese Angaben entsprachen dem technischen Anfangskenntnisstand zu Beginn der Sanierung. In **Abbildung 1** werden sie in Gegenüberstellung zum tatsächlichen Ausbau (s.u.) nochmals grafisch dargestellt.

- Das lt. altem Ausbauplan vorgeblich bis etwa 11,5 bis 12 m Teufe eingebaute Sperrrohr reichte statt dessen lediglich bis ca. 5,5 m Teufe. Die eigentliche Absperrung unter dem Brunnenschacht betrug damit nur noch etwa 3,5 m!

Die sich im Verlauf der Arbeiten ergebende tatsächliche Brunneninstallation in Gegenüberstellung zum vorgeblichen OBO-Altbaus zeigt **Abbildung 1**. Man erkennt, dass 1964 eine großzügige Anpassung des Endausbaus an die Gegebenheiten vor Ort erfolgte. Dabei ist die mit den angeblich hohen Sulfatgehalten im Bohrloch tiefsten gerechtfertigte Betonabdichtung die reine Erfindung.

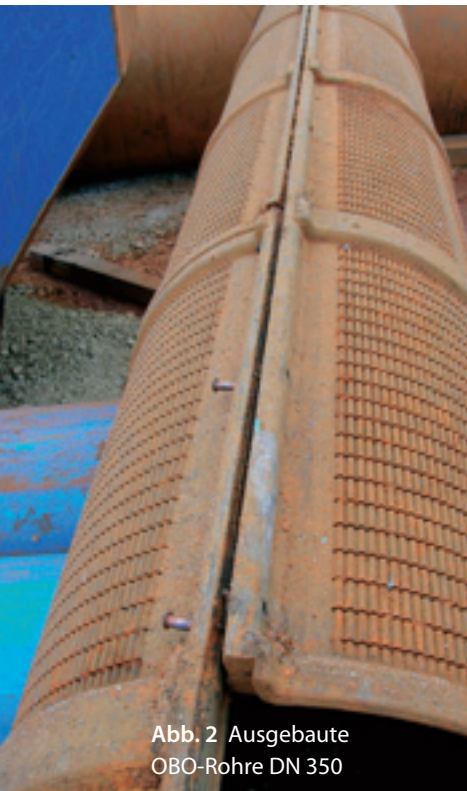
Abb. 2 Ausgebaute OBO-Rohre DN 350

- Infolge teilweise stark inkrustierten Altausbaus (vgl. **Abbildungen 2+3**) konnten die PVC-Rohre DN 300 nicht problemlos gezogen, sondern mussten gemeinsam mit dem Altausbau ausgebaut werden. Die Trennung beider Rohrstränge für die spätere Entsorgung erfolgte über Tage.

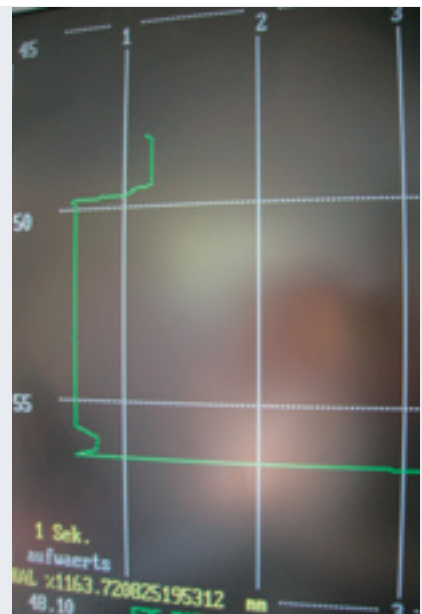
Abb. 4 Ortung einer verlorenen Rohrtour (Bildschirmausschnitt des Kaliber-Logs; der reduzierte Durchmesser und konstante Messwerte in 49,8 ... 55,8 m Teufe zeigen das verlorene Rohr an)

- Im weiteren Verlauf der Ausräumarbeiten wurde bei Vertiefung der Bohrung von 50 m auf 60 m ein Bohrhindernis festgestellt, welches nach ergebnisloser TV-Befahrung (zu hohe Wassertrübe) über geophysikalische Messungen (s.u.) nicht als die angegebene Betonplombe, sondern als 6 m langes Sperrrohr DN 600 (!) ermittelt werden konnte.

Die Entscheidung zur Art des Hindernisses bzw. dessen Identifikation konnten unmittelbar vor Ort getroffen werden, wie in **Abbildung 4** der Blick auf den Bildschirm der Bohrlochmessapparatur zeigt (Messkurvenausschnitt des Kaliber-Logs, zweifelsfreie Anzeige des verlorenen Rohres).

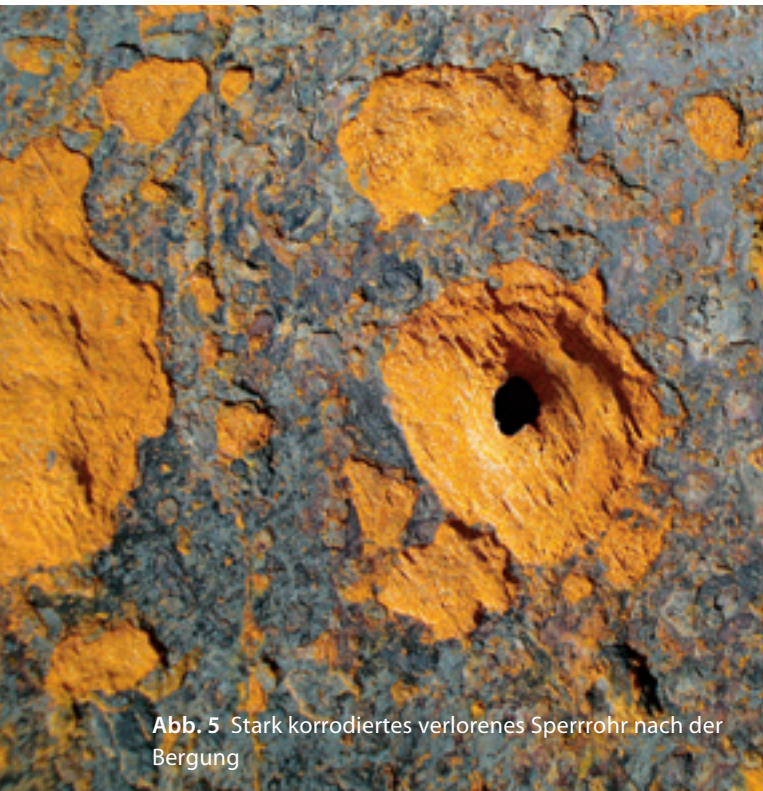
Ganz offensichtlich war das ursprünglich für die Absperrung vorgesehene Sperrrohr seinerzeit bei seinem Einbau in den Teufenbereich von ca. 50 bis 56 m abgerutscht und dort steckengeblieben (**Abb. 5**).

Dadurch war einerseits die vollständige Erschließung des Rhät bis 60 m Teufe im Jahre 1964 nicht mehr möglich und es erklärt sich der auf 50 m verkürzte Ausbau. Andererseits waren vermutlich schon alle Rohre auf die Baustelle geliefert worden, die dann einfach mit eingebaut wurden und u. a. das zweite Pumpenschutzrohr bilden, was zu der o. g. übertriebenen Zusatzlänge von 8 m Voll- im Filterrohr führte.

Abb. 5 Stark korrodiertes verlorenes Sperrrohr nach der Bergung

Die o.g. verlorene Rohrtour wurde im Rahmen der Sanierung aus dem Bohrloch tiefsten entfernt. Danach wurde das Bohrloch klargepumpt und im unmittelbaren Anschluss daran erfolgten in der dann unterhalb von ca. 16 m Teufe offenen Bohrung nochmals geophysikalische Messungen (Geophysik III), die zur Ermittlung der Lithostratigrafie, der Bohrlochkontur und der Zuflussbereiche dienten und die Grundlage für den letztendlichen, optimierten Brunnenausbau bilden.
