# Brunnensanierung mit Überraschungen

**Ein Praxisbeispiel** ■ Ein 1964 errichteter Tiefbrunnen einer Gemeinde in Oberfranken zeigte seit Ende der 80er-Jahre einen zunehmenden Rückgang seiner Ergiebigkeit. In immer kürzeren Abständen wurden aufwendige Regenerierungen nötig. TV-Befahrungen ließen mechanische Brunnenschäden und geophysikalische Untersuchungen die vollständige Unwirksamkeit der Oberflächenabdichtung des Brunnens erkennen, sodass sich die Gemeinde zur Komplettsanierung des Brunnens entschloss. Im Beitrag werden die Schritte dieser Maßnahmen einschließlich der während der Sanierung aufgetretenen Überraschungen dargestellt – Wahrheitsfindung 44 Jahre nach dem Bau des Brunnens.

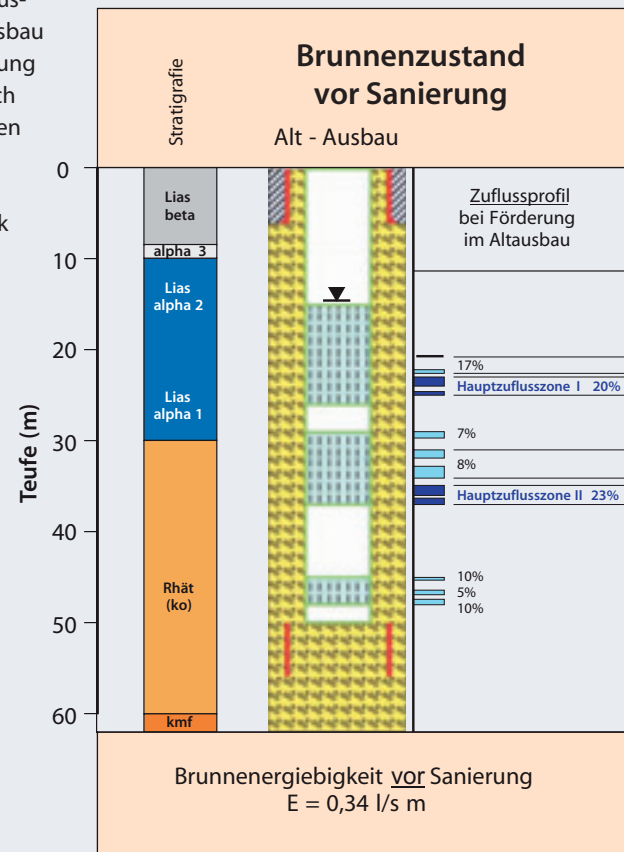
Abbildung 6 zeigt die im offenen Bohrloch mit Hilfe der Geophysik festgestellten Zuflüsse, den diesen Zuflüssen angepassten neuen Brunnenausbau in Gegenüberstellung zum Zustand vor der Sanierung und der in diesem Altausbau geophysikalisch ermittelten und stark vom Alterungsgrad des Brunnens beeinflussten Zuflussverteilung.

**Abb. 6** Altausbau und Ausbau nach Sanierung einschließlich der jeweiligen Zuflussverteilungen lt. Geophysik
